# RETEN I GLOSTRUP DOM

afsagt den 16. november 2022

Sagen drejer sig om et evt. erstatningsansvar i henhold til produktansvarsloven fsva. en kummefryser, i anledning af en brand i en beboelsesejendom, beliggende .

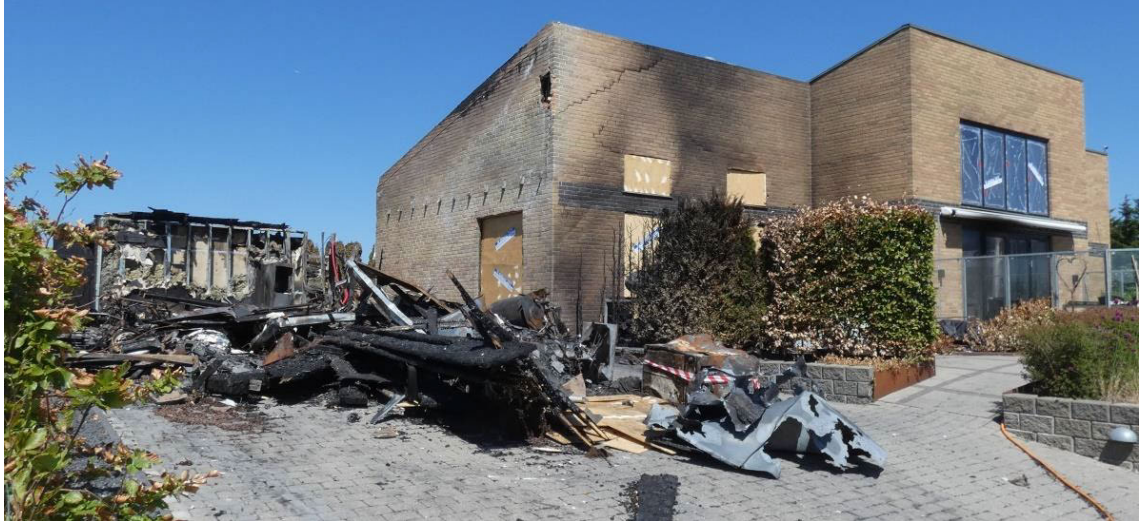
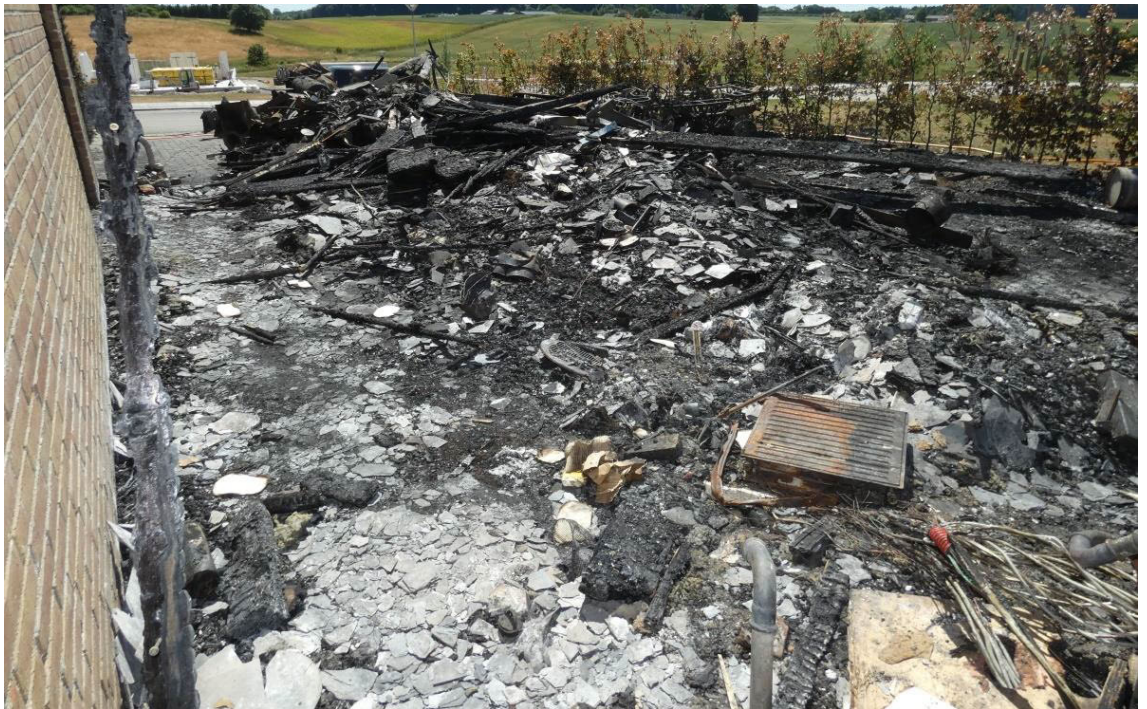
Brandrester fra værkstedet ligger trukket ud i indkørslen og jeg bliver oplyst, at dette er gjort i forbindelse med slukningsindsatsen. Begge personbiler er efter branden fjernet af deres forsikringsselskab. Samtlige tiltag har vanskeliggjort undersøgelsen.

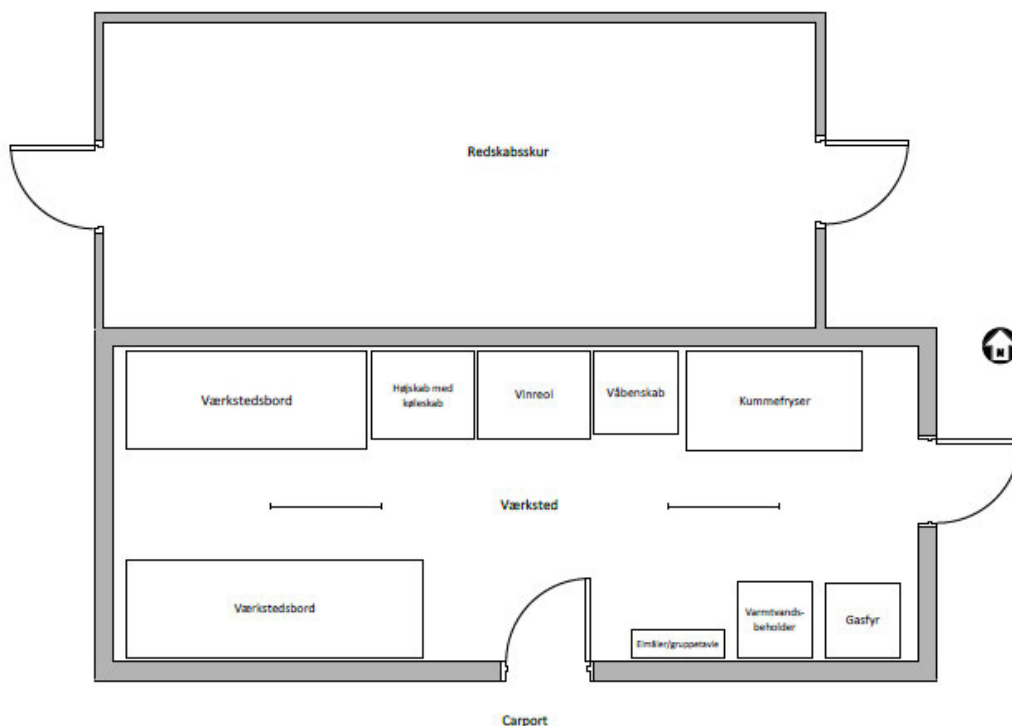
Værkstedet er indrettet som vist på tegning. Indretningen er forklaret af villaens mandlige beboer.

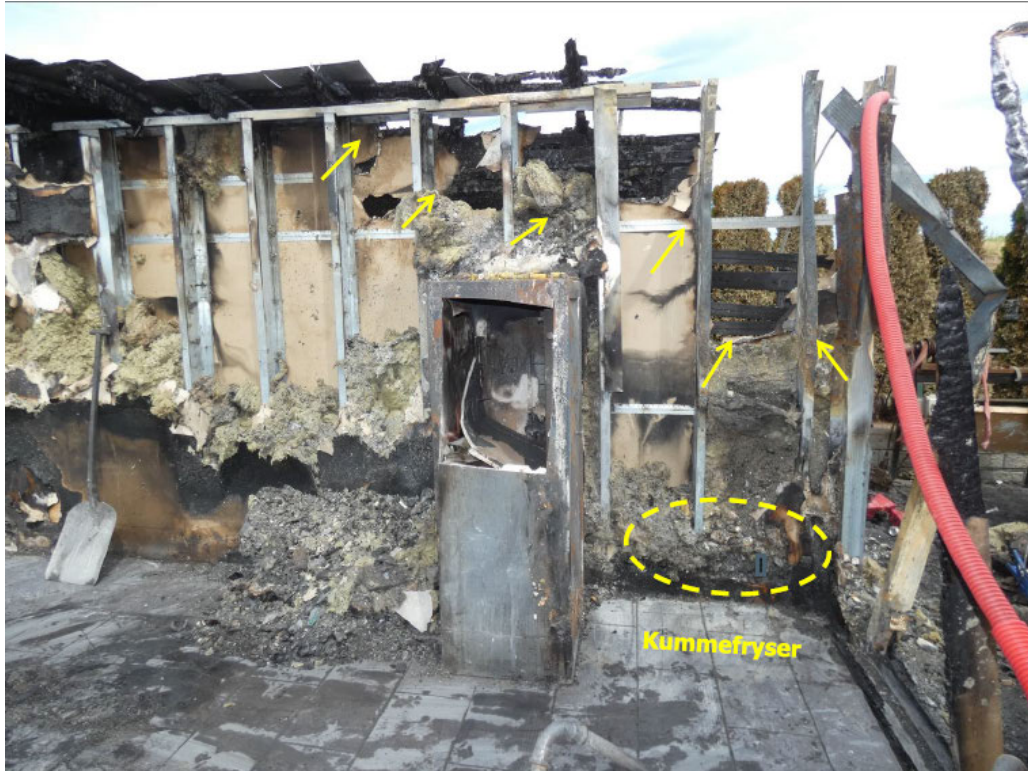
På foto er gulvet ryddet for brandrester. Klinker viser ingen indikationer på, at der har ligget brandbar væske på gulvet og brændt.

Vægbeklædning er bortbrændt til gulv bag ved, hvor kummefryseren har stået (oval) i modsætning til væggen bag våbenskabet, der er intakt.

Vægbeklædning bliver gradvis mindre brandskadedet ved gulvet, jo længere væk man kommer mod vest. Stålrigger i væggen op mod redskabsskuret er udglødet lavest og kraftigst i hjørnet ved kummefryseren og udglødningen aftager, jo længere man kommer mod vest.

Tilbageværende trækonstruktioner fra taget er kraftigst forkullet / bortbrændt i området over kummefryseren.

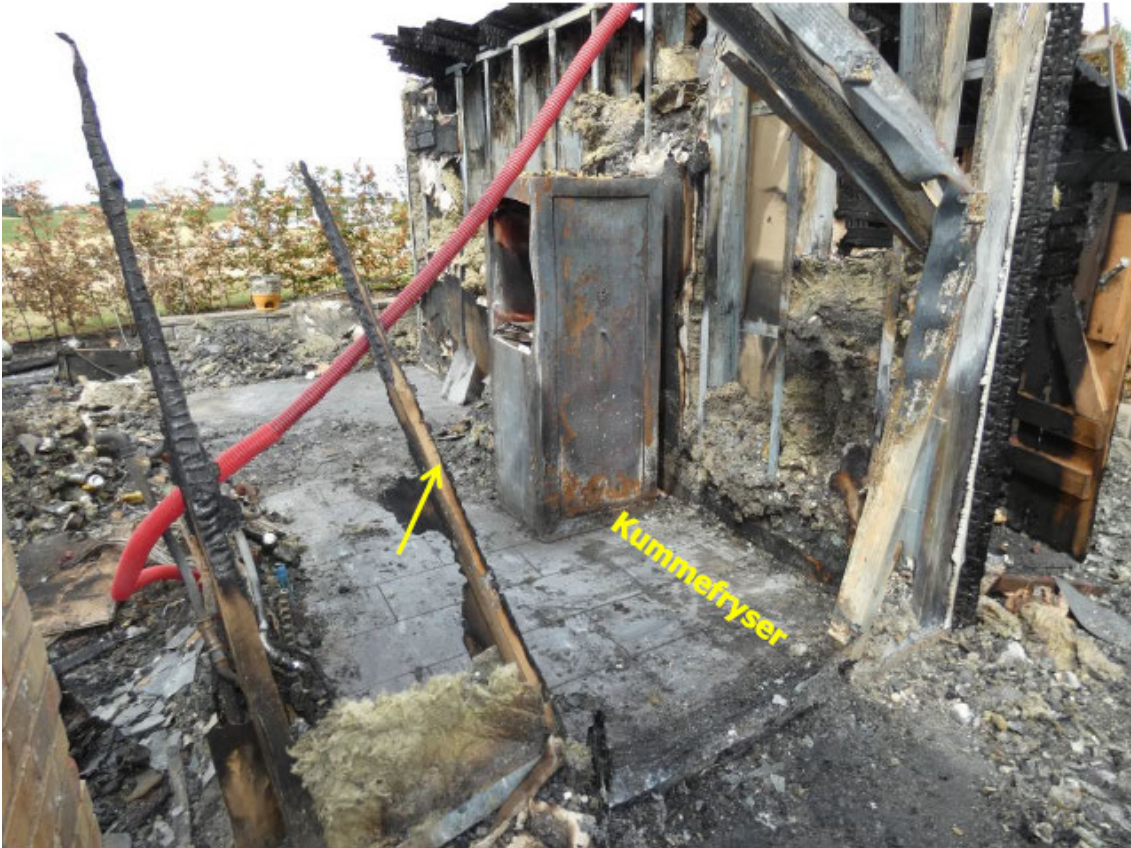
Trærigler til venstre for den østvendte dør i skuret er kraftigst forkullet på den side, der vender indad og riglen tættest kummeffryseren er kraftigst brandskadet (pil).

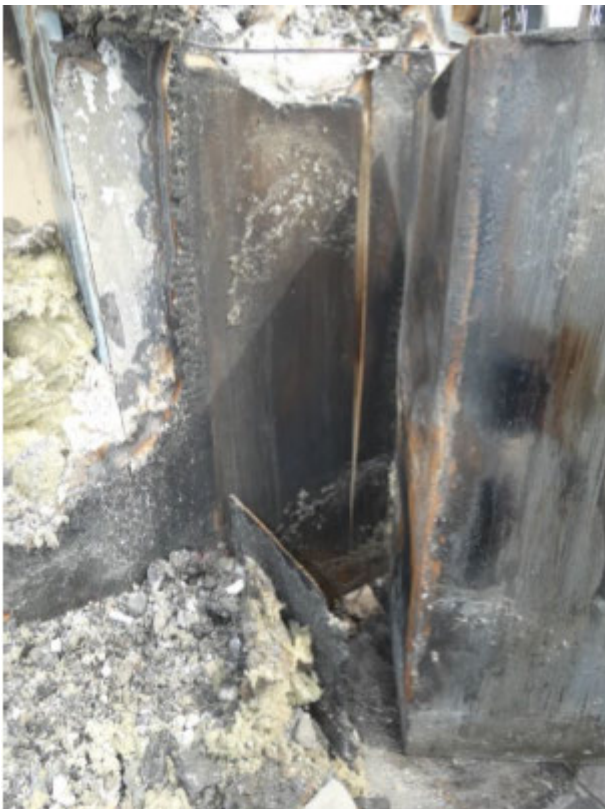
Vægbeklædning bag våbenskab er intakt.

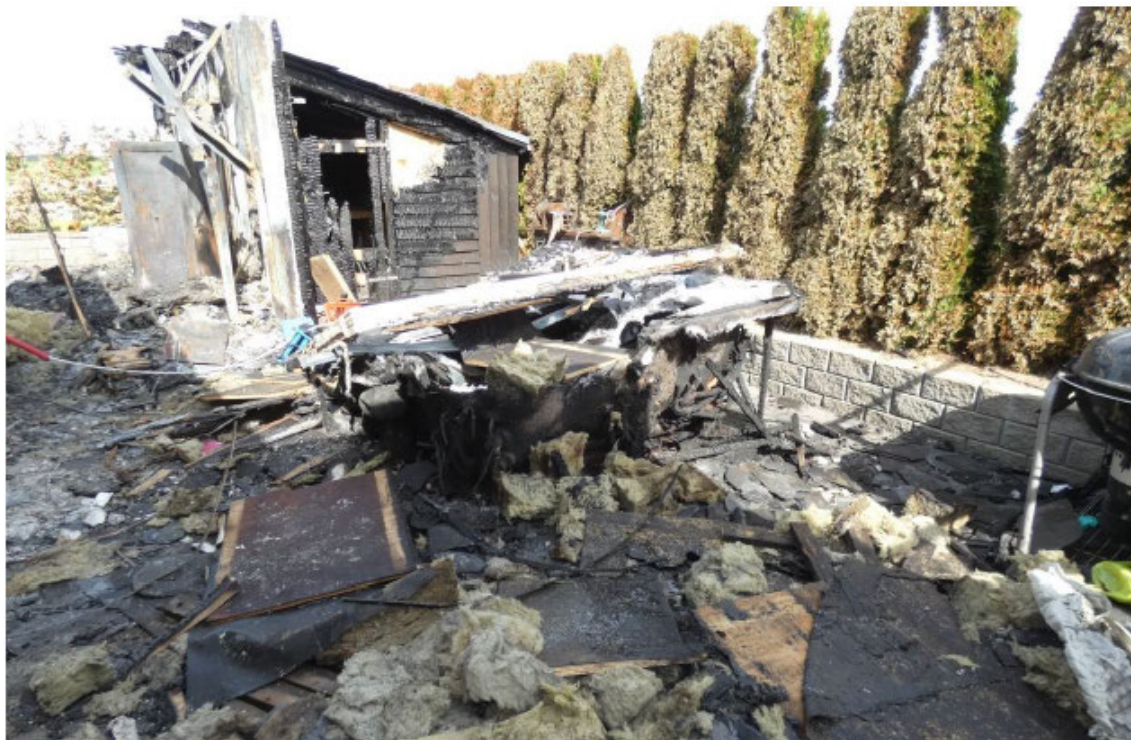
Redskabsskuret er brandskadet udvendigt på den østvendte del.

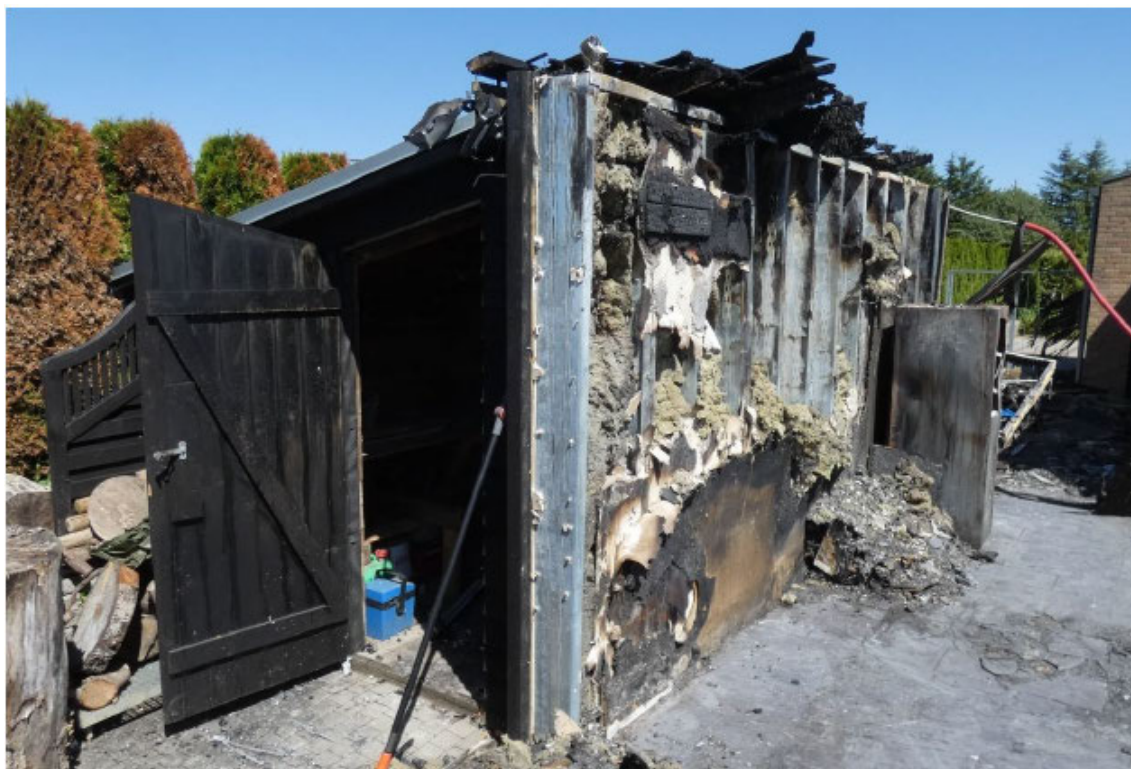
Tilbageværende stålrigler er ikke udglødede i den vestlige del og redskabsskur er intakt her.

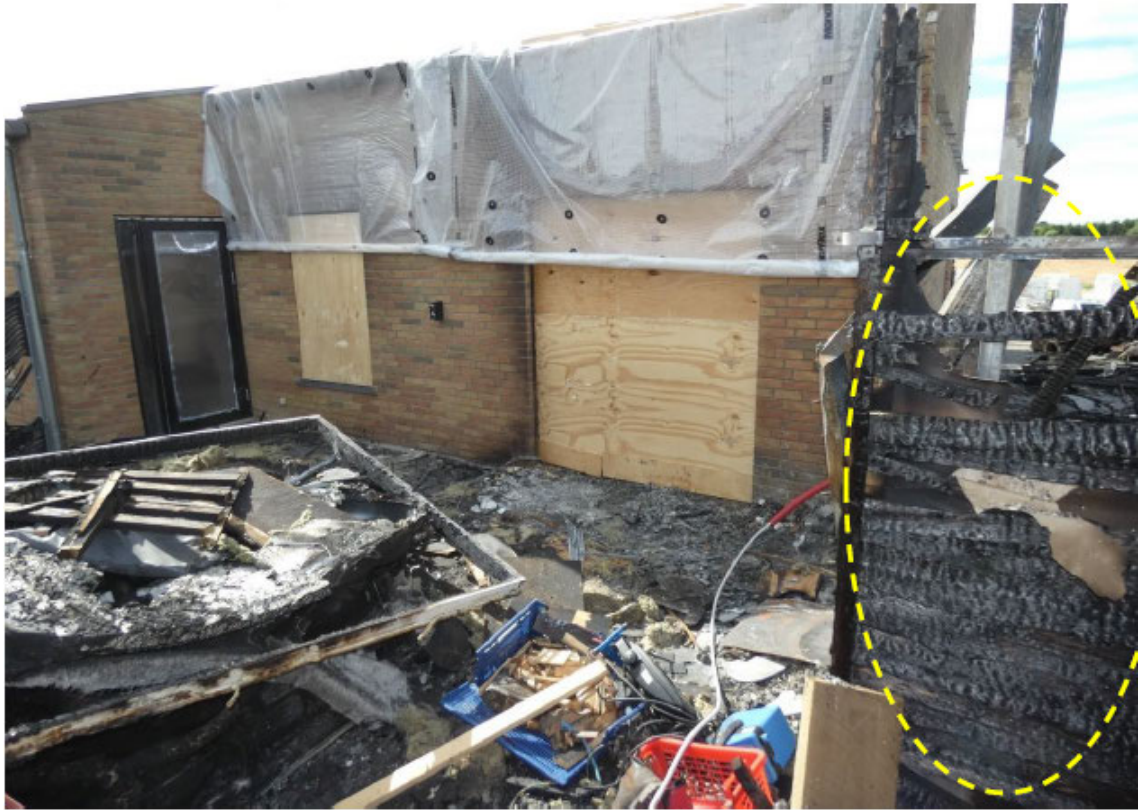
Udvendig beklædning på værksted (oval) ses bortbrændt øverst, men bliver gradvis mere intakt, jo længere man kommer ned til terræn.

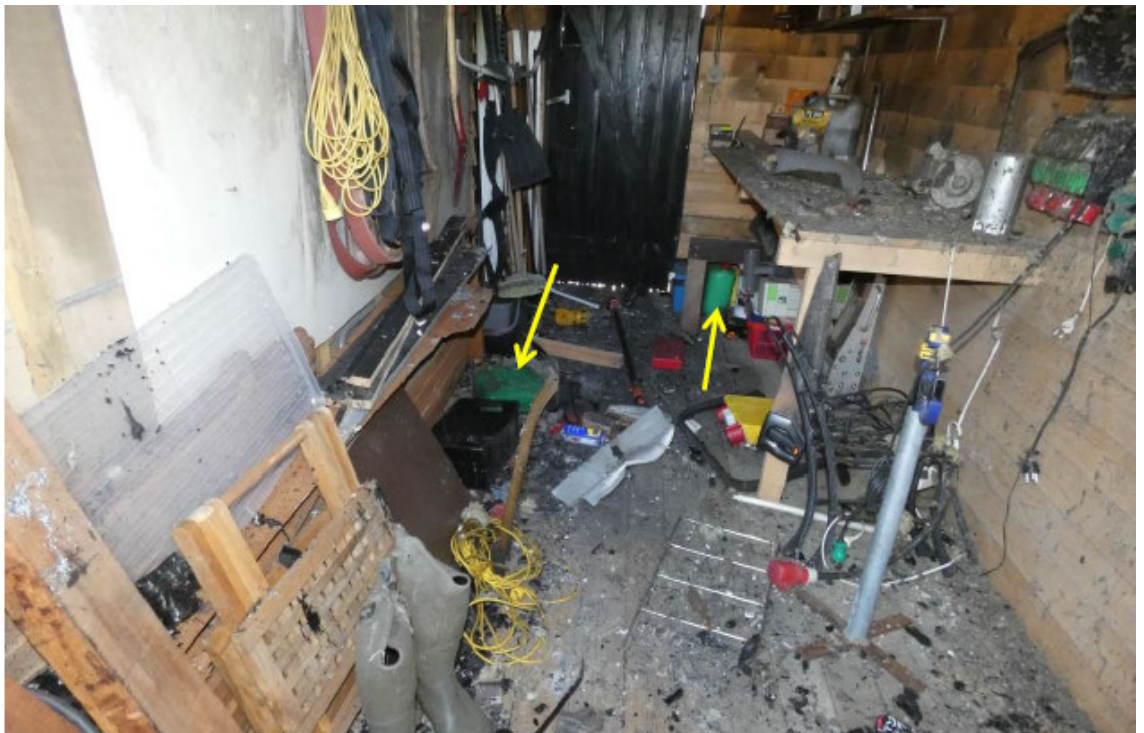
Brandskader aftager mod og i redskabsrummet. Grønne dunke til benzin står, hvor de efter beboers oplysninger plejer (pile).

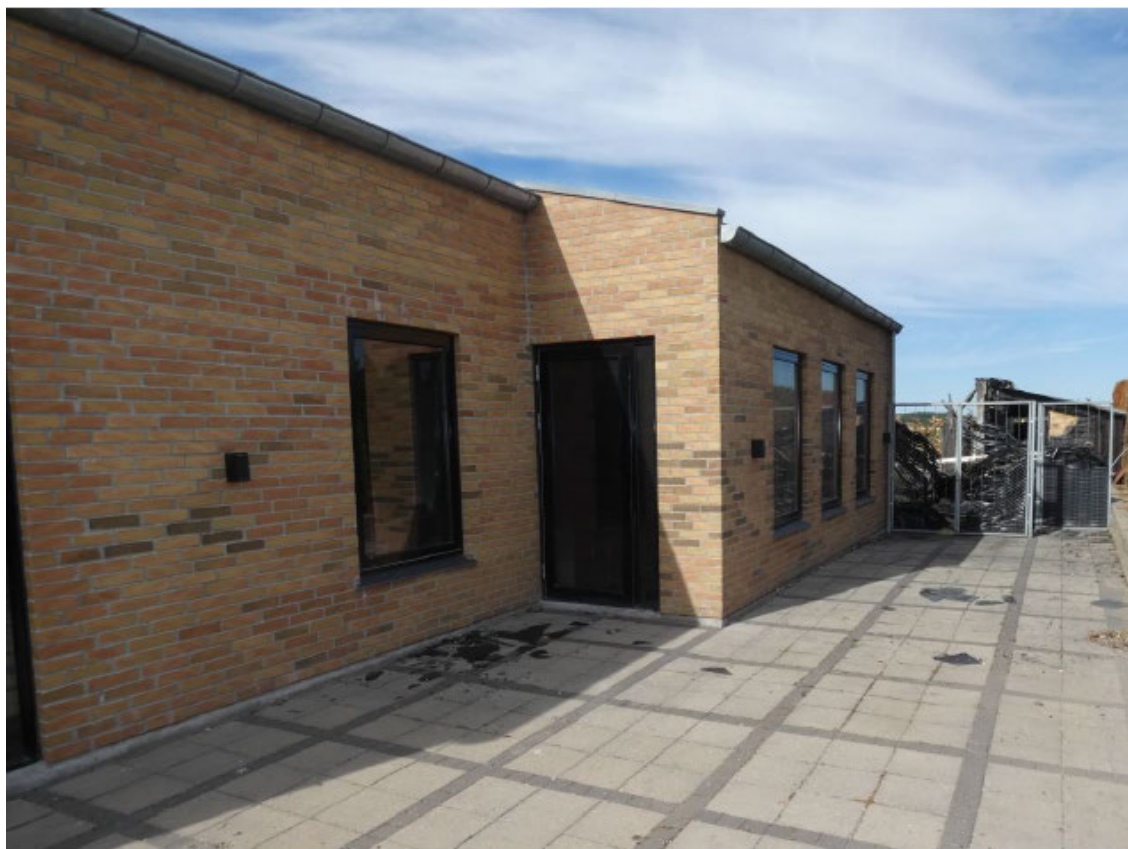
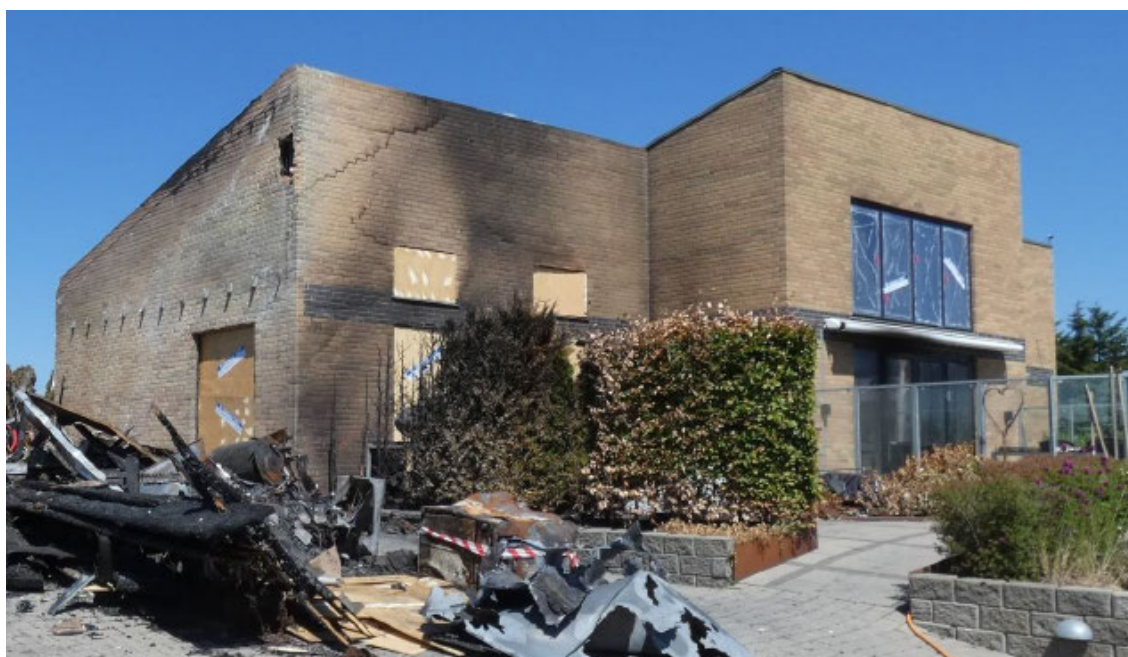
Brandskader på villaen aftager, jo længere væk man kommer fra carporten og udhuset.

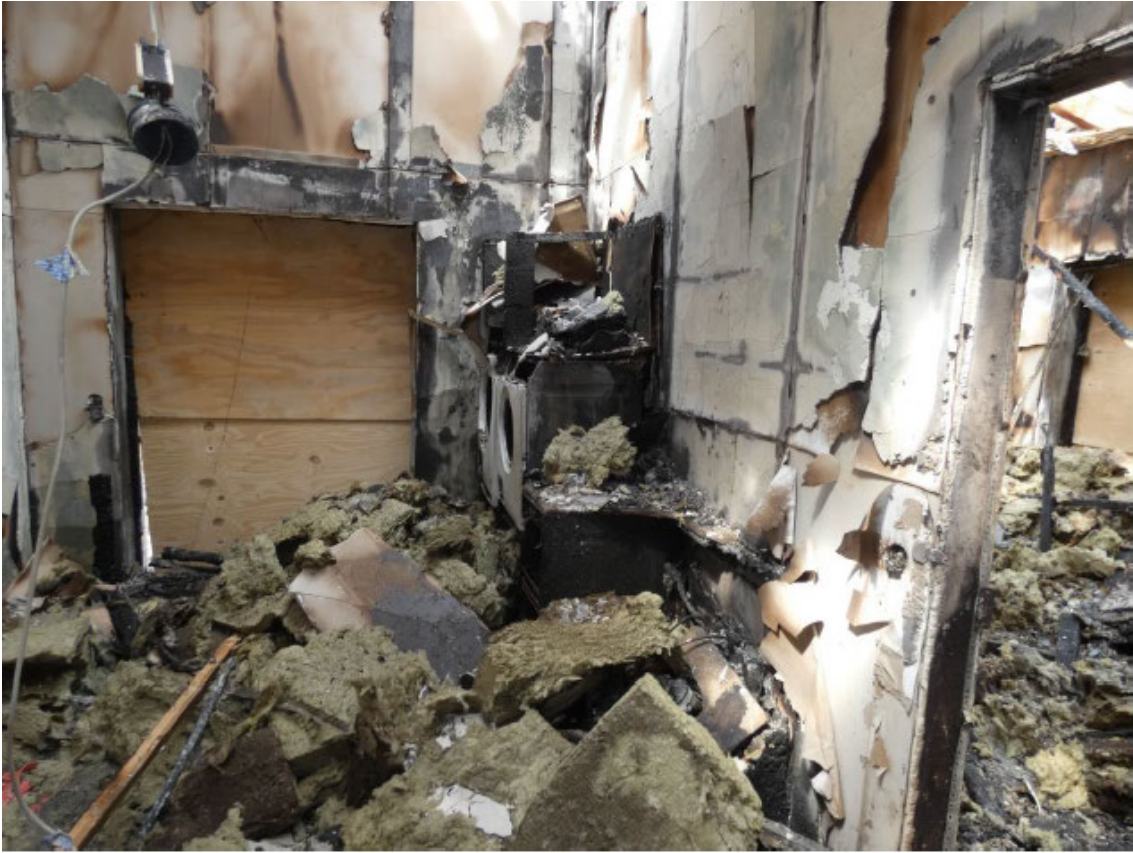
Branden har spredt sig til den del af villaen, der vender mod carporten.

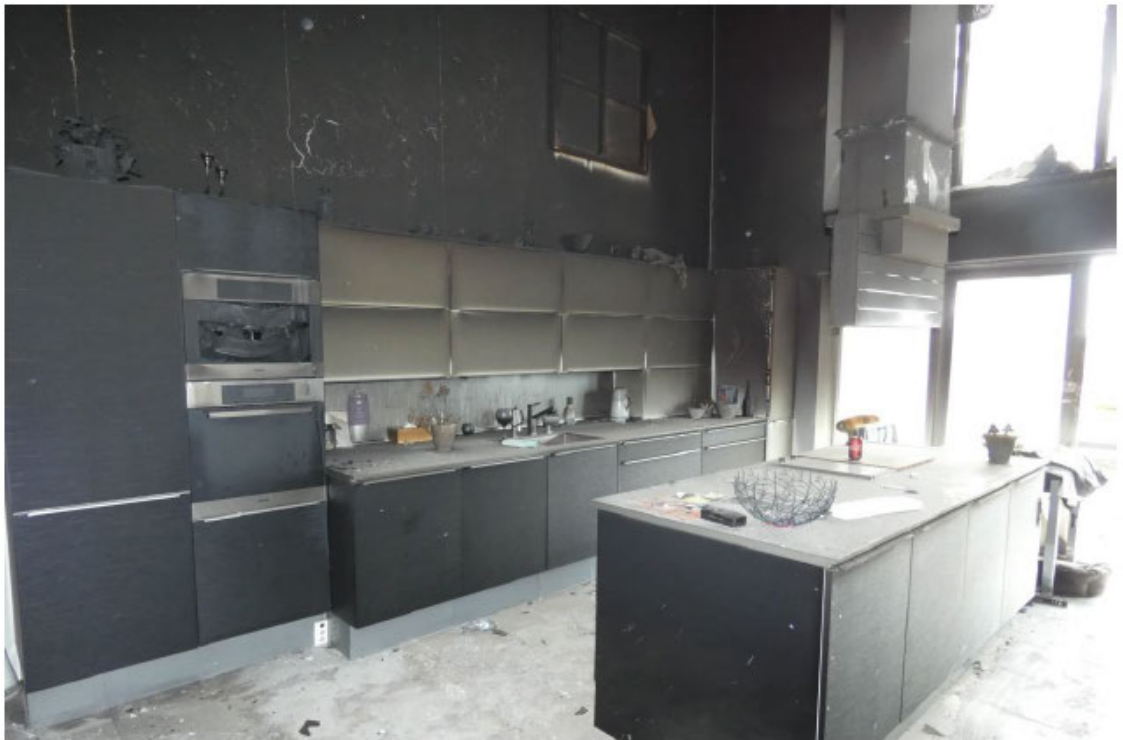
Brandskader aftager i villaen, jo længere væk man kommer fra carporten og udhuset.

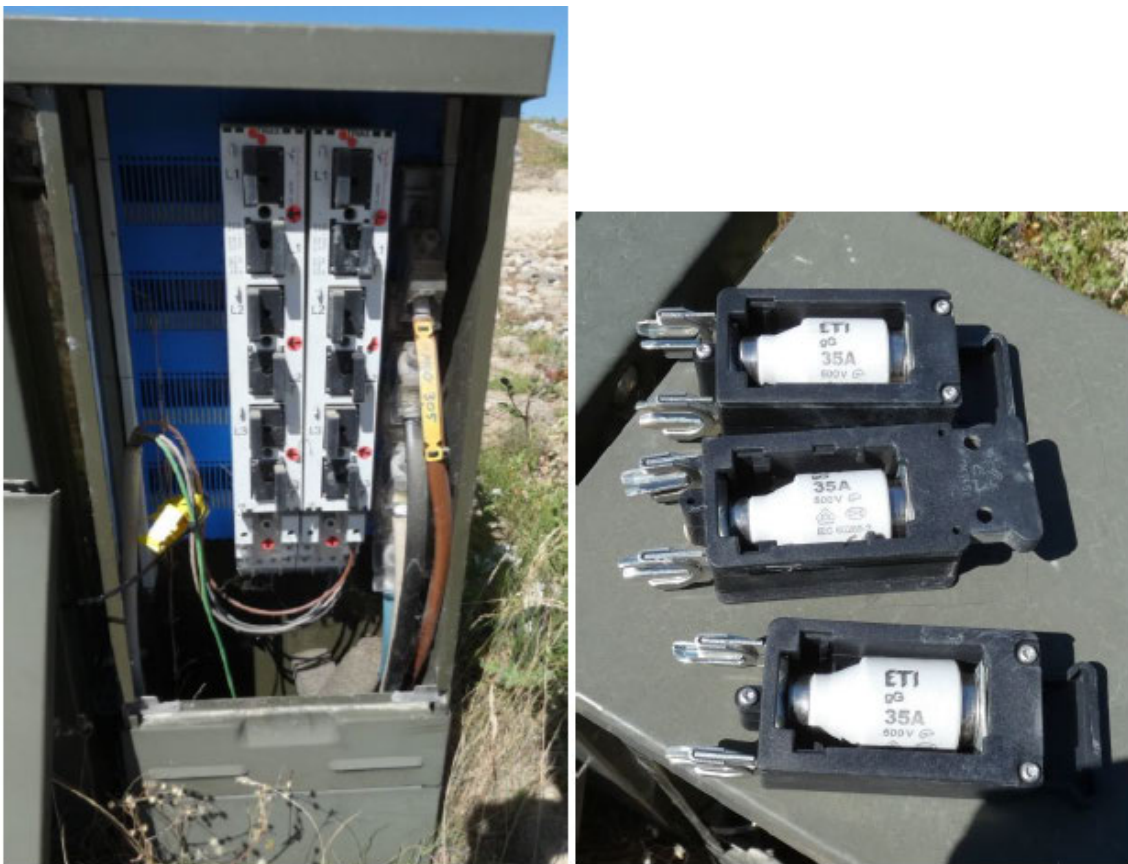
I forbindelse med undersøgelsen er der genetableret en midlertidig elforsyning på eksisterende stikledning til pavilloner og der er isat 3x35A sikringer, hvilket jeg også formoder har været isat før branden.

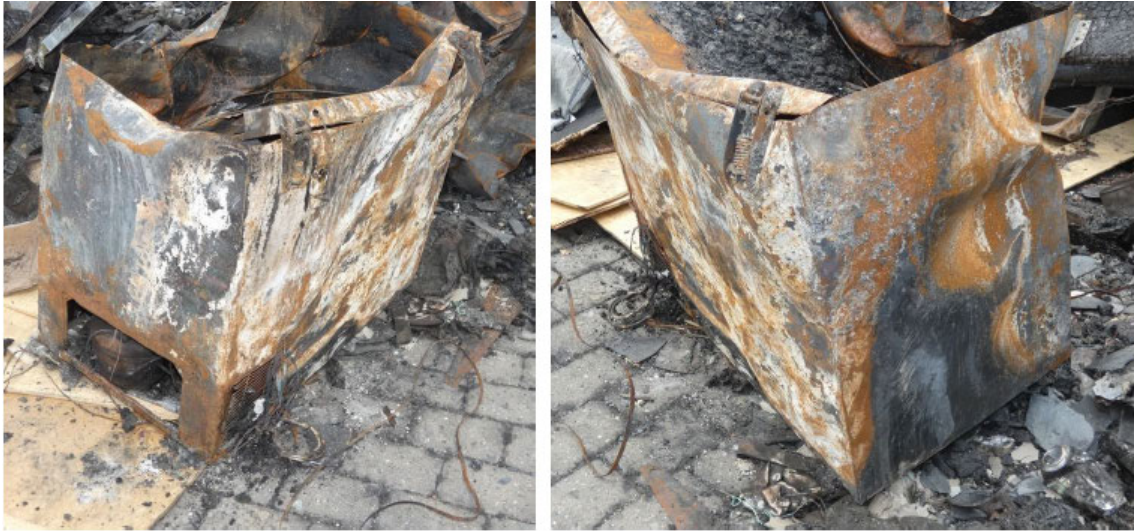
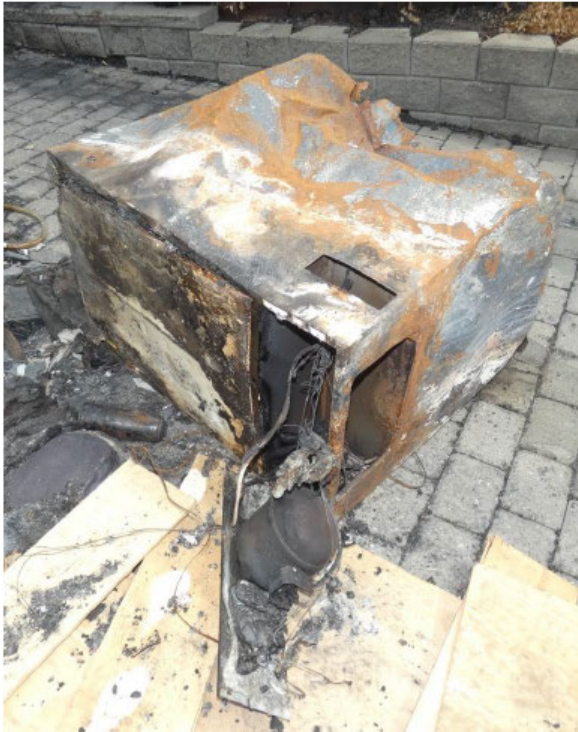
Fotos viser brandskaderne på kummefryseren. Det har ikke været muligt lokalisere nogen mærke eller nummer på hverken fryser eller kompressor.

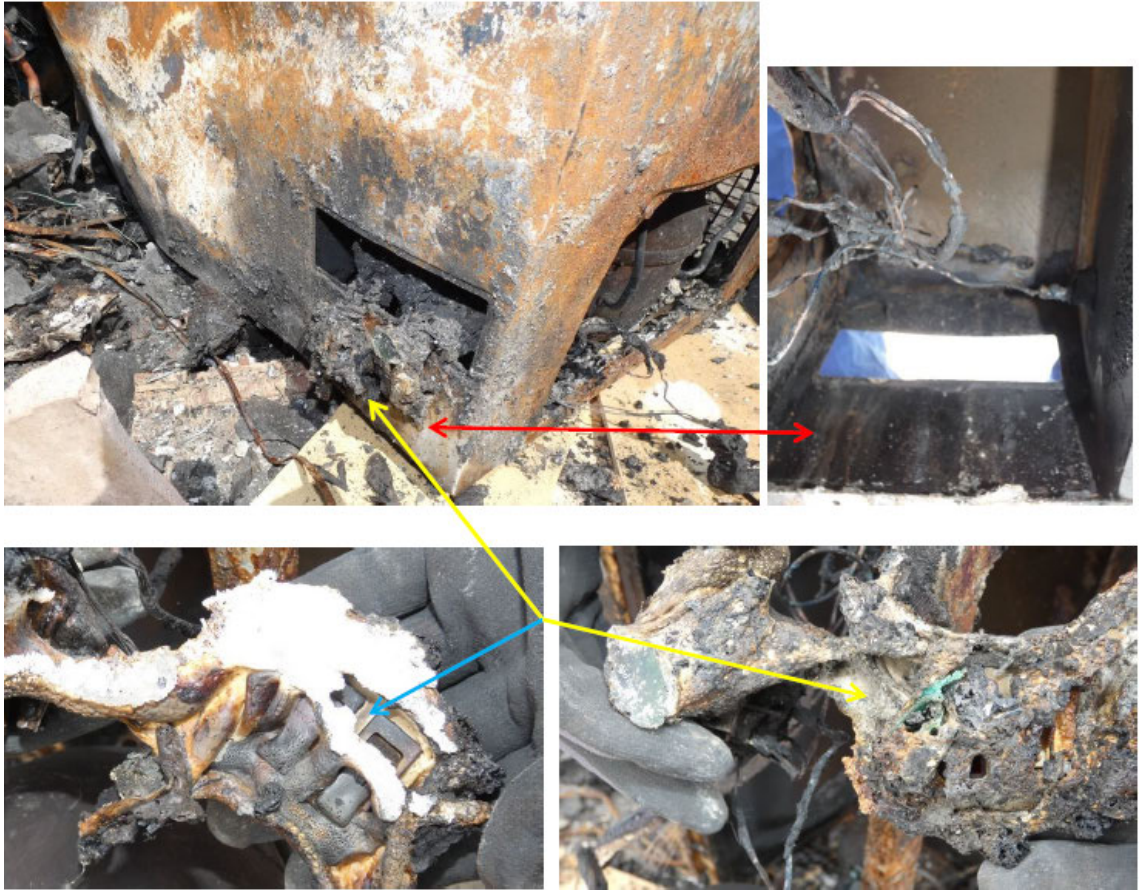
Betjeningspanelet på kumrefryserens kompressorrum hænger smelteskadet ned over fronten (gule pile). Den side, der vender udad med betjeningsknapper, er væsentlig mere intakt (blå pil) end den side, der vender indad mod kompressorrummet (gul pil). Der ses lidt lak tilbage nederst udvendigt (rød pil) – samme sted indvendigt er der kraftigt so-det.

På siden af kompressorrummet findes normalt et plastgitter, der formentlig er bortbrændt.

- Betjeningspanelet er kraftigst brandskadet på den side, der vender ind mod kompressorrummet.
- Kompressorrummet er sodet på hele den lodrette flade omkring betjeningspanelet, hvorimod der stadig er lidt lak udvendigt nedenfor betjeningspanelet.
- På en intern ledning tæt ved kompressorens motorbeskytter ses der det, der tolkes til et resultat fra elektrisk kortslutning.
- Den elektriske kondensator er revnet, hvilket tyder på et indefra kommende overtryk opstået før branden og folierullen er nedsmeltet.
- Udvendig lak under plastgitter og plastgitteret er bortbrændt.
- Vægbeklædningen bag kummefryseren er bortbrændt i modsætning til vægbeklædningen bag våbenskabet, der er intakt.

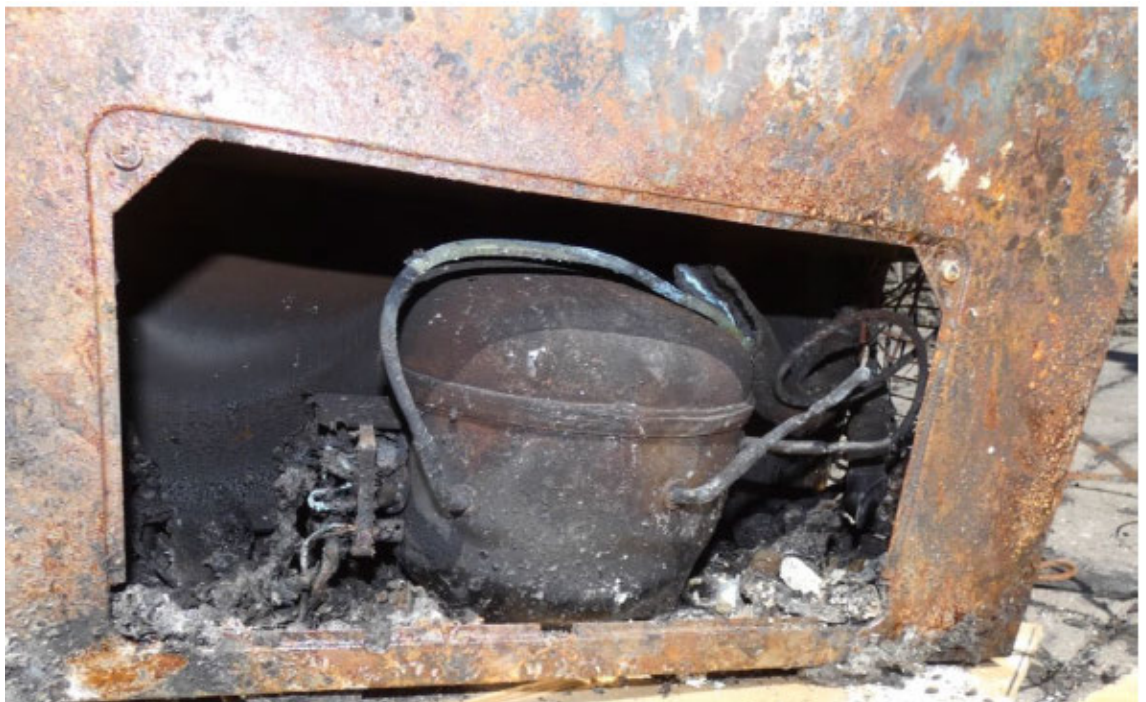
Lak på kummefryser er bortbrændt omkring plastgitter.

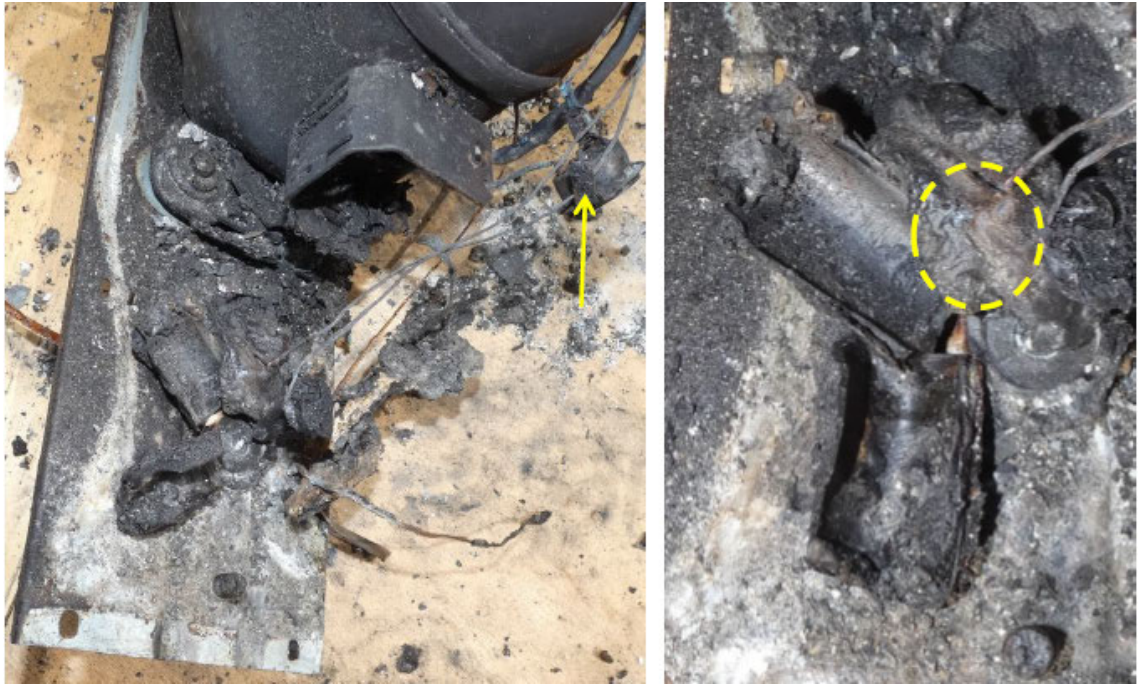
Den elektriske kondensator er delt i to og alufolien indvendigt er smeltet ned til en mindre plamage (oval).

På en intern ledning i kummefryseren ses der, tæt ved hvor den er tilsluttet til kompressorens motorbeskytter (Knixon (pil)), som det eneste sted på ledninger i kummefryseren flere kordeller, der er gået fra hinanden. Undersøgelse af ender på kordeller herfra viser indikationer på at være smeltet over, hvilket jeg tolker til at være et resultat af elektrisk kortslutning.

En eventuel skade på fryserens kondensator *kan* være en følge af branden og ikke en årsag til branden. Men de skader, der er konstateret på kondensatoren, tyder på en opvarmning indvendigt fra, hvorved indkapslingen af kondensatoren er brudt. Jeg kan dog ikke med sikkerhed sige, om det faktisk er sket på denne måde

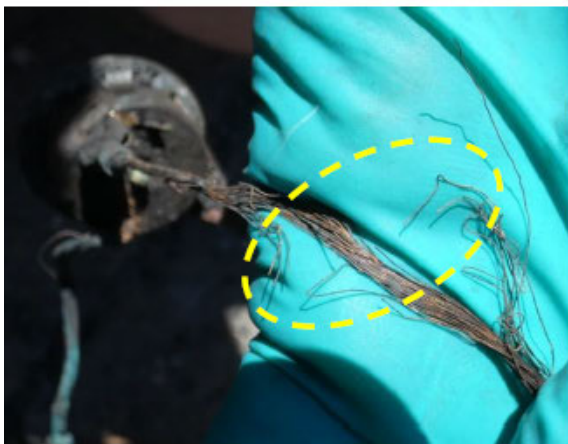
Oval markerer løse kordeller tæt ved motorbeskytteren.

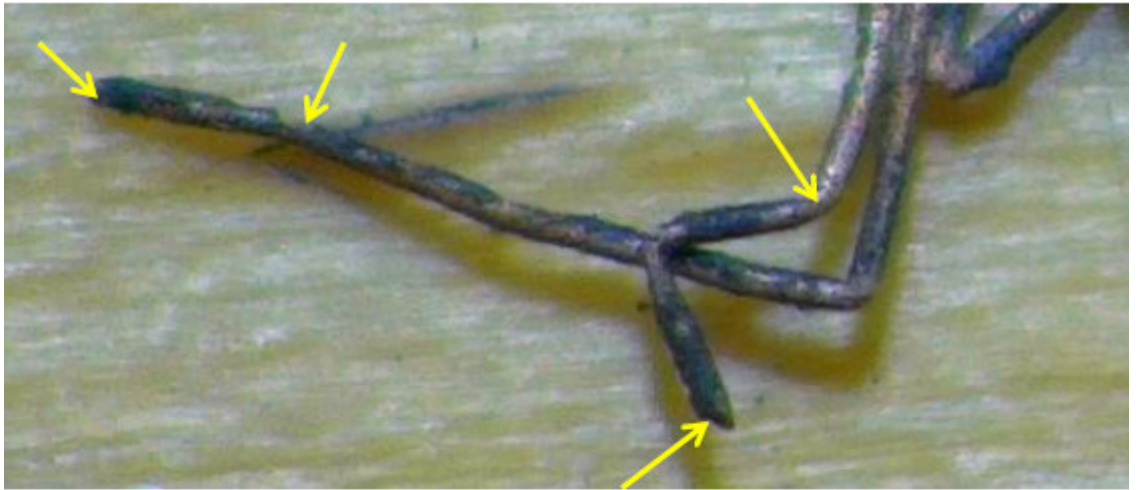
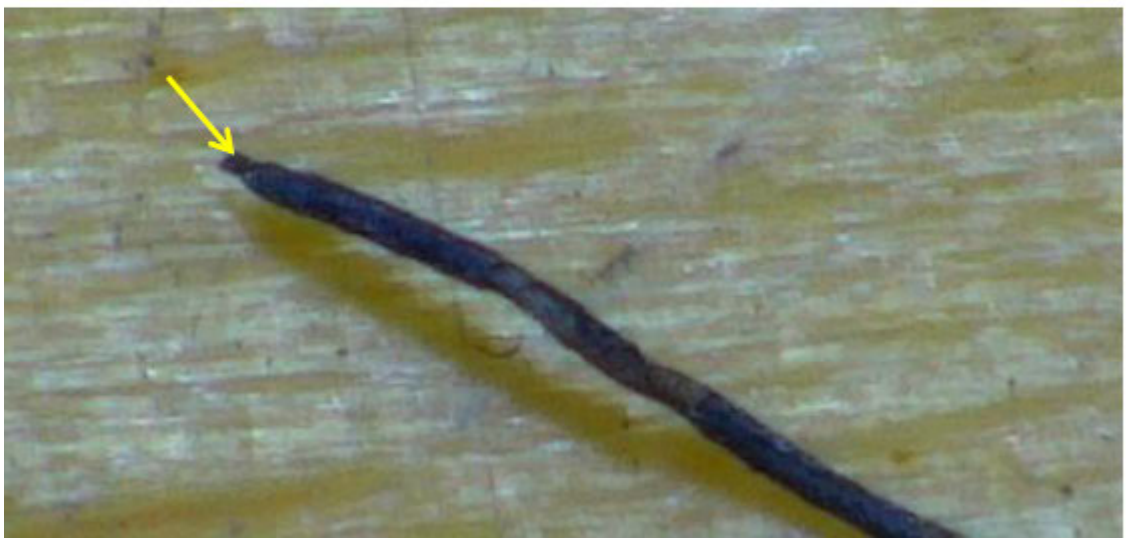
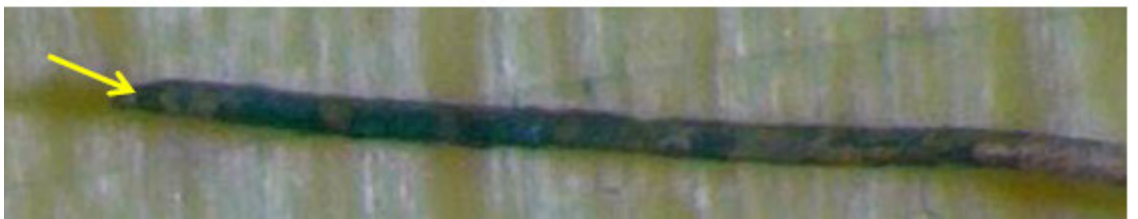
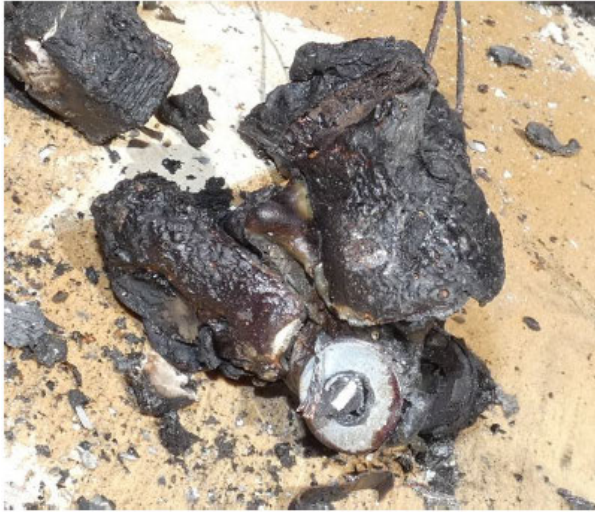
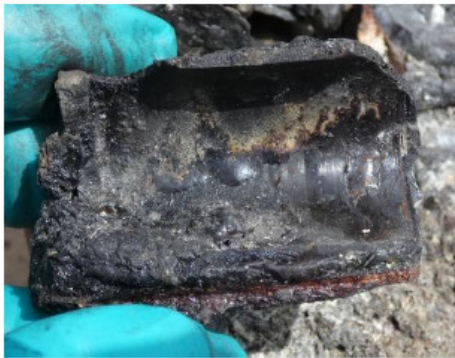
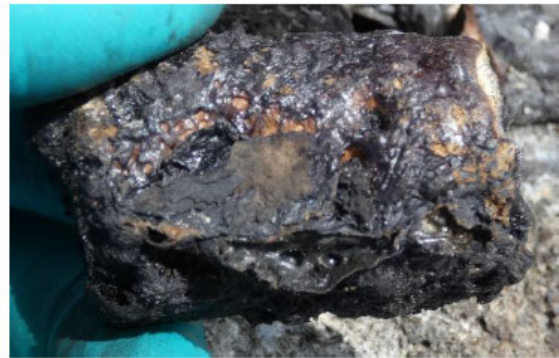
Og fotos herunder viser et udpluk af de enkelte kordeller. Pile markerer stedet, hvor der ses smelteskader i kordeller.

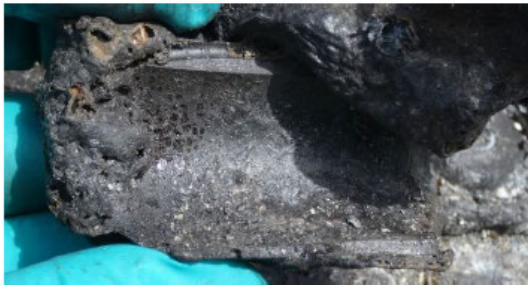
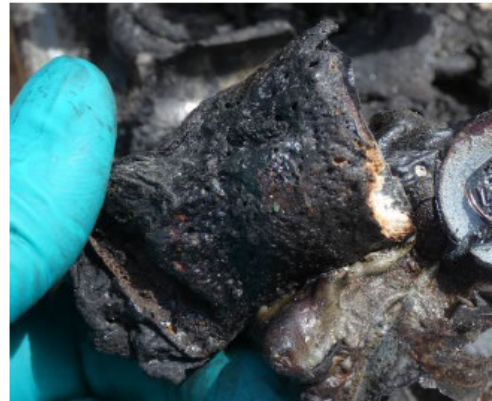
Kapslingen på kondensatoren er indvendigt og udvendigt forkullet og kondensatoren har tydeligvis delt kapslingen i to dele, hvilket kan henføres til et indefra kommende overtryk.

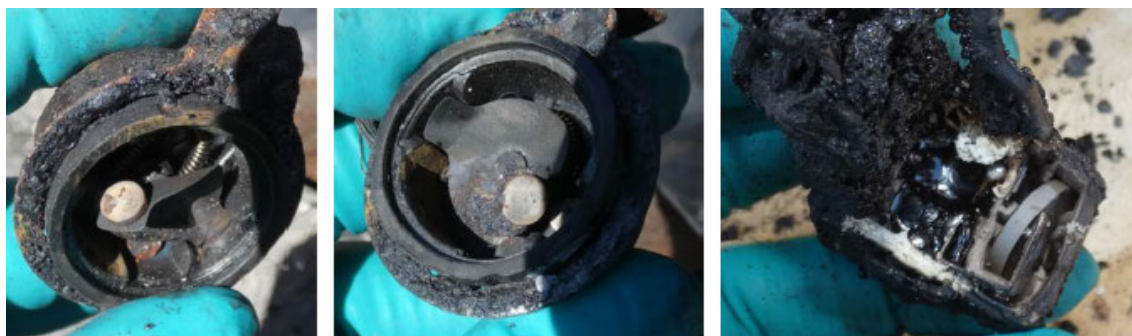
Motorbeskytteren og PTC startanordningen er relative intakte indvendigt og har ikke været årsagen til branden.
