# RETEN I GLOSTRUP DOM

afsagt den 12. oktober 2022

Sagen drejer sig om, hvorvidt sagsøgte, [redacted] er erstatningsansvarlig overfor sagsøgeren, [redacted] for udgifterne til udbedring af brandskader på en naboejendom som følge grov uagtsomhed ved hendes brug af en ukrudtsbrænder.

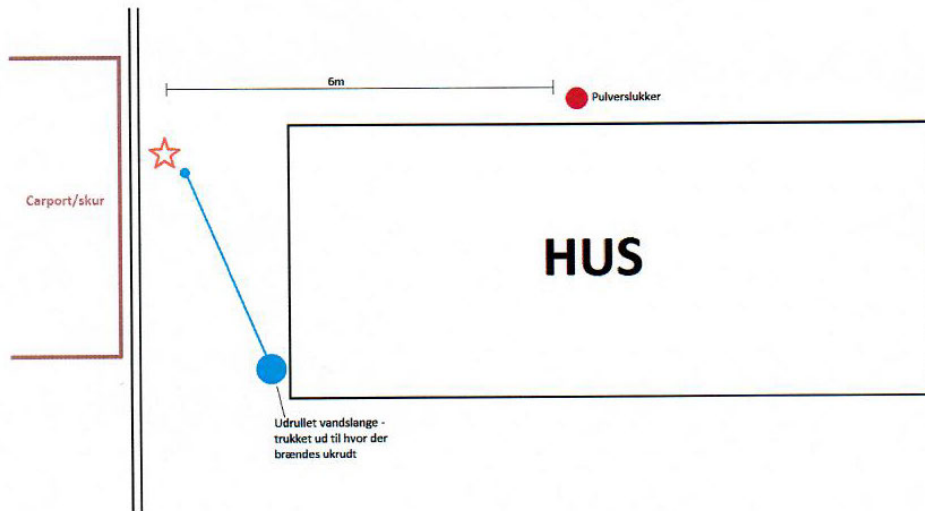
Der er fremlagt følgende skitse udarbejdet af sagsøgte (bilag B):

Han har været med til at lave skitsen fremlagt som sagens bilag B. Der er en udgang fra stuen til haven ved den røde prik. De har et udendørs vandudtag ved den blå prik over mod naboen. Der er monteret en vandslange på en rulle. Vandslangen var trukket ud. Stjernen angiver, hvor branden opstod. Han ved ikke, om det også var ved stjernemarkeringen, at ■■■■ forsøgte at tænde brænderen. Han sad og arbejdede ved spisebordet og så det derfor ikke.

På skitsen i bilag B viser stjernen, hvor branden blev observeret. På det areal er der store kantsten. Der er 8-9 cm op fra selve indkørslen, derudover er der en kantstens bredde samt jord og grus ind mod naboen. Fotografiet i bilag 5 viser

Ukrudtsbrænderen skulle lægges på plads, eftersom hun ikke kunne bruge den. Hun lagde brænderen på fliserne langs huset. I forhold til prikken midt for huset på tegningen i bilag B, lagde hun ukrudtsbrænderen til højre for prikken. Hun tog hættten af brænderen. Det var af vane, at hun lagde ukrudtsbrænderen på fliserne; den var ikke varm.

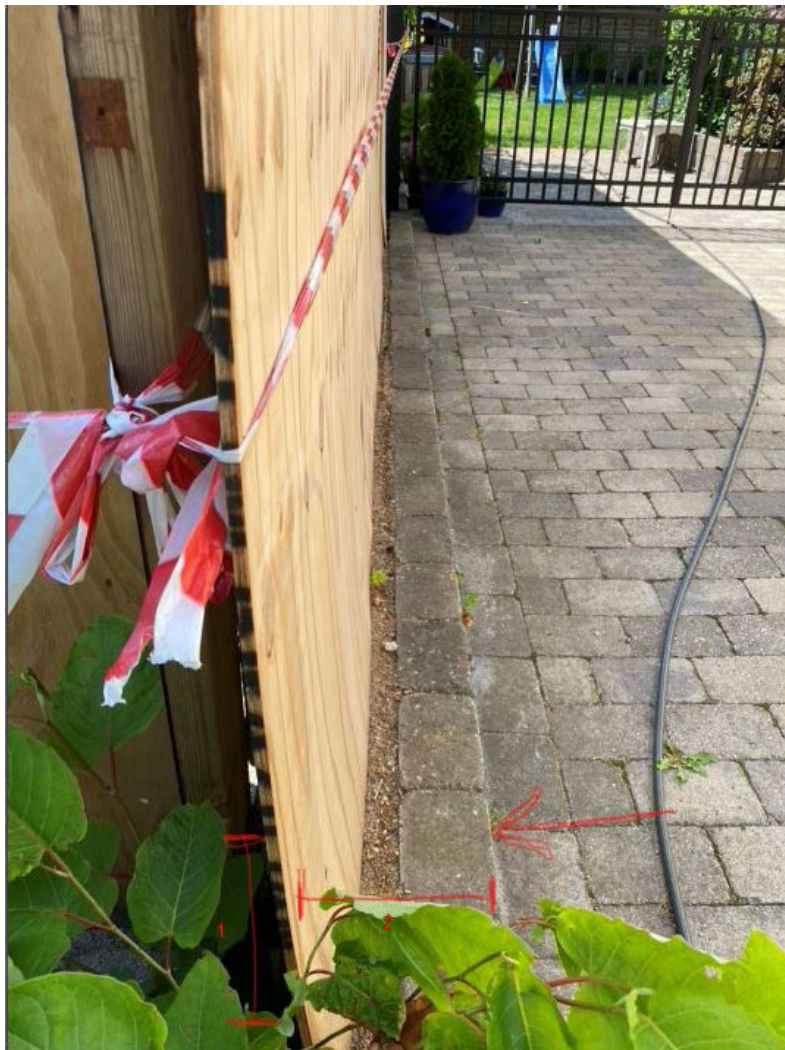
Der er endvidere fremlagt følgende foto fra indkørslen på sagsøgtes ejendom (bilag 5):

Hun stod i indkørslen, da hun ville antænde gassen. Forevist foto af indkørsel op til naboens carport (bilag 5) forklarede hun, at hun stod på fliserne på den anden side af jernlågen. Hun stod i midten af flisegangen. Hun mindedes, at hun holdt brænderen ned mod jorden, mens hun forsøgte at tænde den, da det er det letteste, når man skal trykke på knappen. Hun fik ikke ild i ukrudtsbrænderen. Der kom nogle gnister, ligesom når man prøver at tænde en lighter. Der kom gnister omkring tre gange. Derefter opgav hun at tænde ukrudtsbrænderen. Hun tænkte, at gasbeholderen var tom. Hendes børn var i nærheden, men det var ikke sådan, at de stod og lavede ballade eller larmede, og hun havde således ikke sit fokus på børnene, mens hun prøvede at tænde ukrudtsbrænderen. Men hun prøvede at tænde ukrudtsbrænderen, havde hun den til at pege nedad mod det ukrudt, hun ville brænde. Ukrudtet var ved overgangen mellem fliserne i indkørslen og den forhøjning af kantfliser og grus, der var ind mod naboen. Forhøjningen af kantfliser er ca. 8 cm. høj. Der kom ikke rigtig nogle gnister ud af brænderen, og der var derfor ikke rigtig noget at holde øje med. Hun vil tro, at der gik et-to minutter i alt, fra hun prøvede at tænde ukrudtsbrænderen, til hun opgav. Hun har brændt ukrudt af en del gange og kender

deres indkørsel. Det sted, hvor stjernen er markeret på tegningen i bilag B, er på den anden side af havelågen øverst i fotografiet. Han så ikke [REDACTED] forsøge at brænde ukrudtet af, eftersom han sad og arbejdede, men de havde forinden talt om en mælkebøtte, som stod på flisearealet i indkørslen på den anden side af havelågen. Mælkebøtten stod der stadig efter episoden.

Efter en samlet vurdering af sagens bevisligheder, herunder oplysningerne om vejrliget og ved at sammenholde med foto af indkørslen, finder retten det ikke godtgjort, at den skadevoldende handling for [REDACTED] indebar en indlysende fare for den indtrådte skade.
