KØBENHAVNS BYRET DOM

afsagt den 11. november 2022

Retten har modtaget sagen den 3. juni 2021. Sagen drejer sig om regres i medfør af erstatningsansvarslovens § 19, stk. 2, nr. 1.

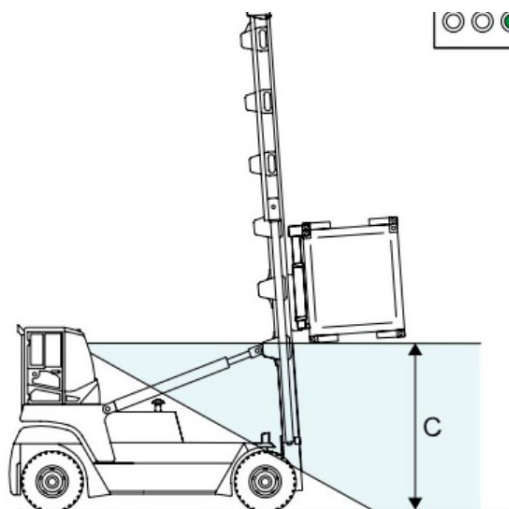
Der henvises til ” Bilag 11 - Brugermanual fuld version_ocr” afsnit 4.10.2, hvor der står:

”2. Sænk lasten så meget som muligt uden at blokere for udsynet. Under transport skal transportpositionen være som vist i figuren”.

Under transport skal transportpositionen være som vist i figuren.
